# Lackieren von Sicht - Carbon

Beitrag von „Albert Motorsport“ vom 6. Mai 2022, 10:45

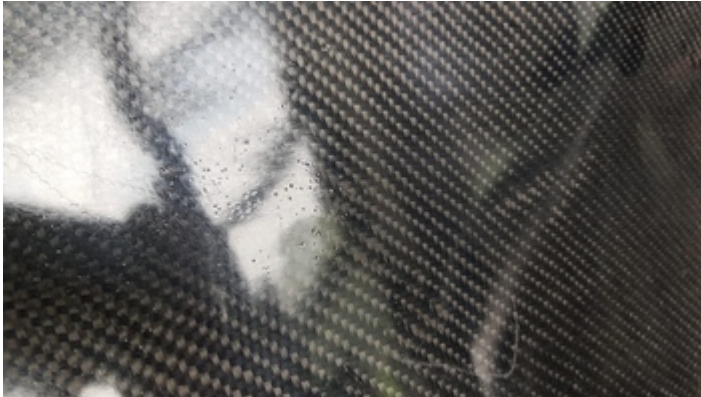
Sein Lackierer teilt ihm nun mit, dass aufgrund der erkennbaren Poren, ein Materialfehler vorliegen würde. (siehe Bild)

auf dem Bild erkenne ich die Carbon Oberfläche so, wie sie aus der Form nach der Produktion im [#Handlaminat](#) heraus kommt.

Bei diesen von Hand hergestellten Teilen kommt es bei der Herstellung regelmäßig dazu, dass auf der Innenseite, die Seite die der Form zugewandt ist, marginale Poren, die aus mikrofeinen Lufteinschlüssen bestehen, auf der Oberfläche erkennbar sind. Dieser Umstand ist bei Handlaminat nicht zu vermeiden.

**Im Resume bleibt festzustellen, dass die aufgezeigten Poren im Roh-Laminat weder einen Mangel noch einen Materialfehler darstellen, sondern beim [#Handlaminat](#) von [#Carbonmatten](#) produktionsbedingt, und damit nicht zu vermeiden sind.**

Je nachdem wie das Material vom Kunden weiter verwendet werden soll, werden diese feinen [#Poren](#) durch den nächsten Arbeitsgang, z.B. durch die Veredelung der Oberfläche mit Klarlack, vollständig beseitigt.

Um die winzige [#Porenlöcher](#) und [#Lunkerstellen](#) im Laminat, über die wir hier sprechen zu verfüllen, und einen optimalen Untergrund zu erhalten, könnten zwar auch klassische Pkw-Füller oder -Spachtel verwendet werden. Diese mit Füllstoffen versehenen Materialien sind dann jedoch deckend und kommen bei Verwendung auf Sichtcarbon nicht in Frage. Diese Stoffe verwendet man, wenn Buntlacke für Bauteile aus Carbon, die in Wagenfarbe genutzt werden, lackiert werden sollen.

Bei Sichtcarbon verwenden die meisten Lackierer mehrere Schichten Klarlack, die immer wieder zwischengeschliffen werden, um so den brillanten Tiefenglanz zu erhalten.

Als Alternative dazu kann man für den ersten Arbeitsgang auch z.B. die Carbo Tec-Line, eine spezielle dafür hergestellte, transparente Spachtelmasse der Voss-Chemie verwenden, um diese marginalen Poren und Luft-Lunker im Laminat, vor dem Lackieren zu beseitigen.
