Lackieren von Sicht - Carbon

Beitrag von „Albert Motorsport“ vom 6. Mai 2022, 10:45

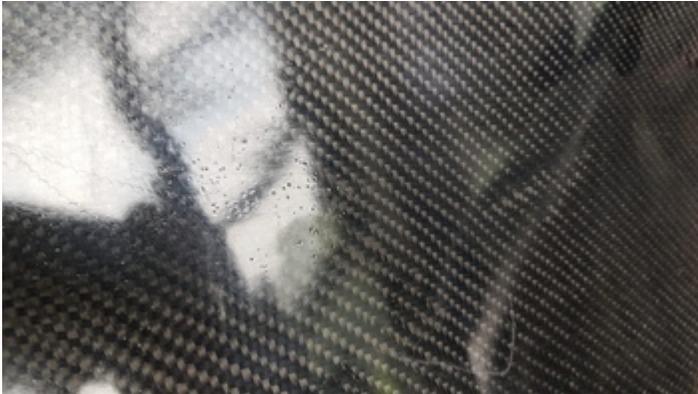
Sein Lackierer teilt ihm nun mit, dass aufgrund der erkennbaren Poren, ein Materialfehler vorliegen würde. (siehe Bild)

auf dem Bild erkenne ich die Carbon Oberfläche so, wie sie aus der Form nach der Produktion im [#Handlaminat](#) heraus kommt.

Bei diesen von Hand hergestellten Teilen kommt es bei der Herstellung regelmäßig dazu, dass auf der Innenseite, die Seite die der Form zugewandt ist, marginale Poren, die aus mikrofeinen Luftporen bestehen, auf der Oberfläche erkennbar sind. Dieser Umstand ist bei Handlaminat nicht zu vermeiden.

Im Resümee bleibt festzustellen, dass die aufgezeigten Poren im Roh-Laminat weder einen Mangel noch einen Materialfehler darstellen, sondern beim [#Handlaminat](#) von [#Carbonmatten](#) produktionsbedingt, und damit nicht zu vermeiden sind.

Je nachdem wie das Material vom Kunden weiter verwendet werden soll, werden diese feinen [#Poren](#) durch den nächsten Arbeitsgang, z.B. durch die Veredelung der Oberfläche mit Klarlack, vollständig beseitigt.

Als Alternative dazu kann man für den ersten Arbeitsgang auch z.B. die Carbo Tec-Line, eine spezielle dafür hergestellte, transparente Spachtelmasse der Voss-Chemie verwenden, um diese marginalen Poren und Luft-Lunker im Laminat, vor dem Lackieren zu beseitigen.
