# **Kraftstoff-Eintrag ins Motoröl eines umgebauten Porsche 991.1 GT3 Cup Rennwagen**

**Beitrag von „Albert Motorsport“ vom 23. Januar 2026, 18:14**

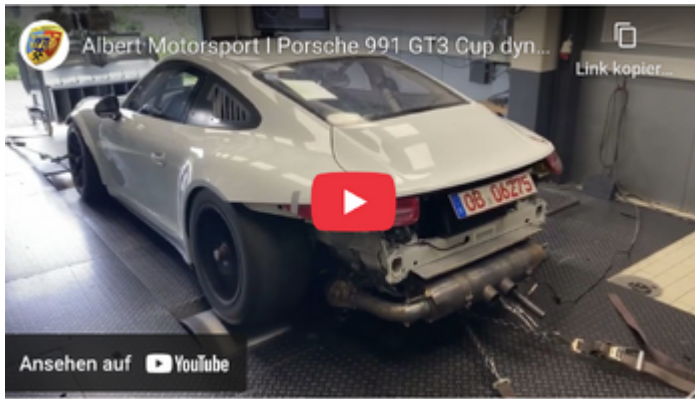
Dabei ist ein Problem aufgetreten: Kraftstoff gelangt ins Motoröl, etwa 200 ml pro Stunde. Alle Dichtungen wurden bereits ersetzt. Es sieht so aus, als würde zu viel Kraftstoff eingespritzt, der nicht vollständig verbrannt wird.
