# **Schäden an Simmerringen bei Porsche-Fahrzeugen - Analyse am Beispiel des Porsche 997 Carrera**

**Beitrag von „Albert Motorsport“ vom 5. Mai 2026, 18:15**

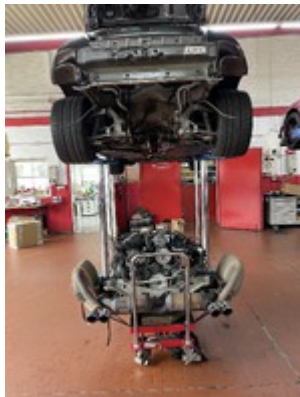
Der Porsche 997, insbesondere in frühen Baujahren, ist bekannt für gelegentliche Probleme mit dem hinteren Kurbelwellensimmerring.

Zwar handelt es sich meist nicht um einen konstruktiven Totalausfall, jedoch um eine Schwachstelle, die bei hoher Laufleistung häufiger auftritt.

- **"Schwitzenden" Simmerringen** (leichte Feuchtigkeit, oft tolerierbar, dann markiert der Wagen halt sein Revier)
- **Tatsächlich undichten Simmerringen** (das ist dann ein aktiver Ölverlust, eine Reparatur ist dringend notwendig)
