# Metallpartikel im Ölfilter nach Ölwechsel infolge einer Motorrevision

Beitrag von „Albert Motorsport“ vom 18. August 2025, 20:41

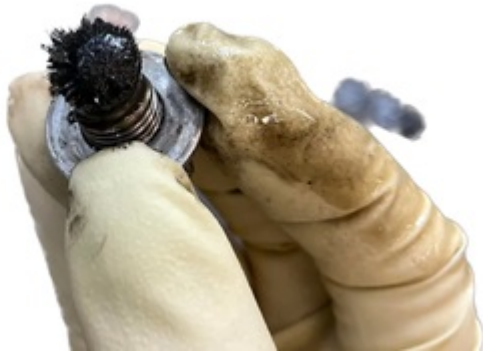
Nach einer umfassenden Motorrevision ist das Auffinden feiner Metallpartikel im Ölfilter bei der ersten oder auch zweiten Ölwechselkontrolle ein normaler und technisch erklärbarer Befund.

Die Entstehung solcher Partikel ist in erster Linie auf den Einlaufprozess mechanisch beanspruchter Komponenten zurückzuführen, die sich nach der Überarbeitung oder dem Austausch unter Betriebsbedingungen aneinander anpassen müssen.

Die im Einlaufprozess entstehenden Metallpartikel werden im Ölkreislauf transportiert und durch den Ölfilter weitgehend aufgefangen. Um den Motor langfristig vor möglicher Schädigung zu schützen, ist es *zwingend erforderlich*, nach der ersten Einlaufphase (ca. 1.000–2.000 km) einen frühzeitigen Öl- und Filterwechsel durchzuführen. Ein zweiter Wechsel empfiehlt sich nach weiteren 3.000–5.000 km, bevor zum normalen Intervall übergegangen wird.
