# **Schäden an Simmerringen bei Porsche-Fahrzeugen - Analyse am Beispiel des Porsche 997 Carrera**

**Beitrag von „Albert Motorsport“ vom 5. Mai 2026, 18:15**

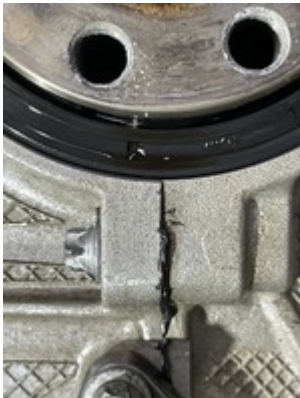
Ein häufiger Defekt beim 997 Carrera ist der undichte Kurbelwellensimmerring auf der Motorseite.

- Öls Spuren zwischen Motor und Getriebe
- Tropfender Ölverlust im Stand
- Ölgeruch bei heißem Motor
- In schweren Fällen: Kupplungsprobleme durch Ölverunreinigung

Neben dem RMS können auch Simmerringe an der Nockenwelle oder am Getriebeausgang betroffen sein.

Diese äußern sich meist durch lokal begrenzte Ölfeuchtigkeit oder Ölnebelbildung.

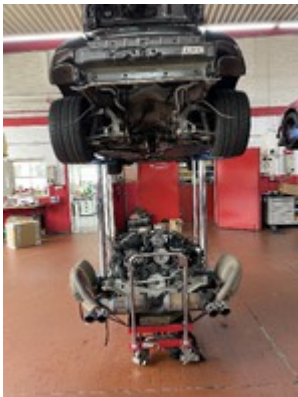
Der Porsche 997, insbesondere in frühen Baujahren, ist bekannt für gelegentliche Probleme mit dem hinteren Kurbelwellensimmerring.

Zwar handelt es sich meist nicht um einen konstruktiven Totalausfall, jedoch um eine Schwachstelle, die bei hoher Laufleistung häufiger auftritt.

- **"Schwitzenden" Simmerringen** (leichte Feuchtigkeit, oft tolerierbar, dann markiert der Wagen halt sein Revier)
- **Tatsächlich undichten Simmerringen** (das ist dann ein aktiver Ölverlust, eine Reparatur ist dringend notwendig)
