Porsche 997: Defekte Unterdruckleitungen der Servo - Bremse

Beitrag von „Albert Motorsport“ vom 14. Dezember 2022, 07:53

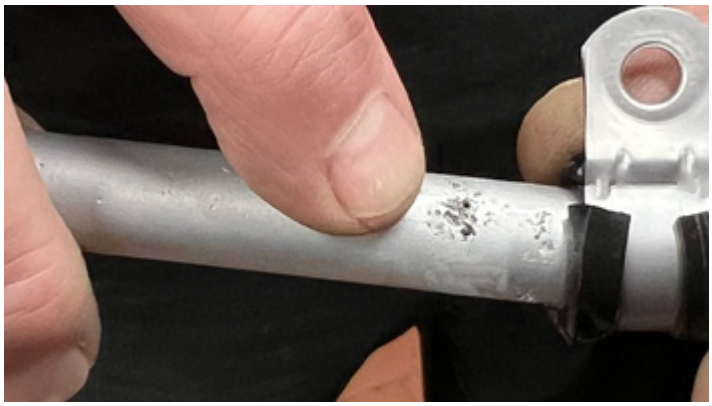
bei unseren Motorrevisionen wurden inzwischen mehrfach Schäden an den Unterdruckleitungen der Servobremse von Porsche 911 - 997 Fahrzeugen festgestellt.

Die Leitungen sind aus blankem Aluminium hergestellt und haben sehr oft starken Lochfraß. Dieser Lochfraß, eine Form von Korrosion, findet genau unterhalb der mit Gummis geschützten Blechhalterungen statt.

Durch den Lochfraß wird der Unterdruck zur Servobremse nicht, bzw. nur unzureichend aufgebaut, weil Luft einströmen kann.

Zusätzlich wird durchgängig Luft vom Motor ausserhalb des Luftmassenmesser angesaugt und so werden die Messergebnisse für die Einspritzung verfälscht.

Zur Überprüfung müssen diese Leitungen ausgebaut werden, deshalb, weil sich die Schäden genau unterhalb der Schellen befinden und von

aussen "NICHT" zu sehen sind.

Aus vorgenannten Gründen halte es für dringend erforderlich diese Unterdruck - Luftleitungen der Bremse von kompetenter Seite in Ihrem Porsche Zentrum überprüfen und bei Bedarf erneuern zu lassen. Die neueste Generation dieser 997 Unterdruckleitungen hat einen soliden Oberflächenschutz!
