Lackieren von Sicht - Carbon

Beitrag von „Albert Motorsport“ vom 6. Mai 2022, 10:45

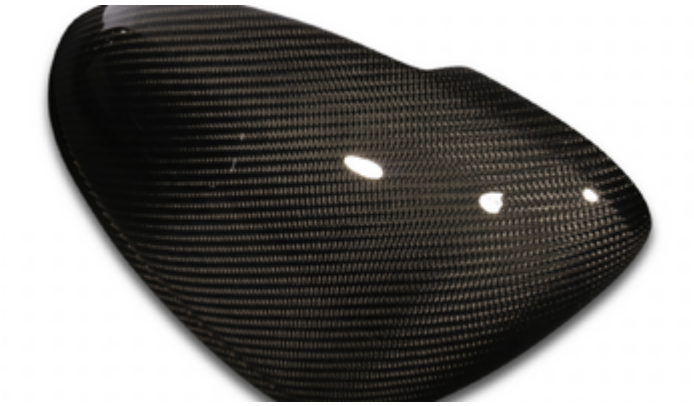
Sein Lackierer teilt ihm nun mit, dass aufgrund der erkennbaren Poren, ein Materialfehler vorliegen würde. (siehe Bild)

auf dem Bild erkenne ich die Carbon Oberfläche so, wie sie aus der Form nach der Produktion im #Handlaminat heraus kommt.

Bei diesen von Hand hergestellten Teilen kommt es bei der Herstellung regelmäßig dazu, dass auf der Innenseite, die Seite die der Form zugewandt ist, marginale Poren, die aus mikrofeinen Lufteinschlüssen bestehen, auf der Oberfläche erkennbar sind. Dieser Umstand ist bei Handlaminat nicht zu vermeiden.

Im Resume bleibt festzustellen, dass die aufgezeigten Poren im Roh-Laminat weder einen Mangel noch einen Materialfehler darstellen, sondern beim #Handlaminat von #Carbonmatten produktionsbedingt, und damit nicht zu vermeiden sind.

Je nachdem wie das Material vom Kunden weiter verwendet werden soll, werden diese feinen #Poren durch den nächsten Arbeitsgang, z.B. durch die Veredelung der Oberfläche mit Klarlack, vollständig beseitigt.

Um eine zur #Lackierung mit #Klarlack perfekte #Oberfläche zu erhalten, muss das #Material vorab mit möglichst feinem #Papier angeschliffen werden.

Um die winzige #Porenlöcher und #Lunkerstellen im Laminat, über die wir hier sprechen zu verfüllen, und einen optimalen Untergrund zu erhalten, könnten zwar auch klassische Pkw-Füller oder -Spachtel verwendet werden. Diese mit Füllstoffen versehenen Materialien sind dann jedoch deckend und kommen bei Verwendung auf Sichtcarbon nicht in Frage. Diese Stoffe verwendet man, wenn Buntlacke für Bauteile aus Carbon, die in Wagenfarbe genutzt werden, lackiert werden sollen.

Bei Sichtcarbon verwenden die meisten Lackierer mehrere Schichten Klarlack, die immer wieder zwischengeschliffen werden, um so den brillanten Tiefenglanz zu erhalten.

Als Alternative dazu kann man für den ersten Arbeitsgang auch z.B. die Carbo Tec-Line, eine spezielle dafür hergestellte, transparente Spachtelmnasse der Voss-Chemie verwenden, um diese marginalen Poren und Luft-Lunker im Laminat, vor dem Lackieren zu beseitigen.
