# Lackieren von Sicht - Carbon

Beitrag von „Albert Motorsport“ vom 6. Mai 2022, 10:45

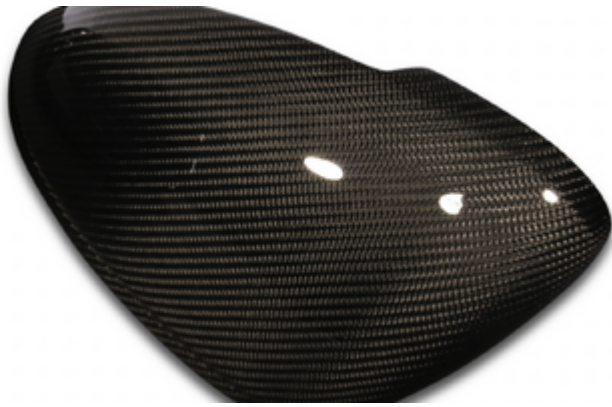
**Transparenter Spachtel oder mehrere schichten Klarlack  
für freie Sicht aufs Carbon - Gewebe von Sichtcarbon**

Sein Lackierer teilt ihm nun mit, dass aufgrund der erkennbaren Poren, ein Materialfehler vorliegen würde. (siehe Bild)

auf dem Bild erkenne ich die Carbon Oberfläche so, wie sie aus der Form nach der Produktion im [#Handlaminat](#) heraus kommt.

**Im Resume bleibt festzustellen, dass die aufgezeigten Poren im Roh-Laminat weder einen Mangel noch einen Materialfehler darstellen, sondern beim [#Handlaminat](#) von [#Carbonmatten](#) produktionsbedingt, und damit nicht zu vermeiden sind.**

Wenn [#Carbonteile](#), als [#Sichtcarbon](#) mit [#Tiefenglanz](#) verwendet werden sollen, dann ist nach dem letzten [#Arbeitsgang](#) die [#Struktur](#) der eingelegten [#Carbon- #Gewebematten](#) dreidimensional, versehen mit einer perfekten optischen Tiefe.

Das erfordert allerdings einen fähigen Lackierer, der sein Handwerk versteht.
