# **Schäden an Simmerringen bei Porsche-Fahrzeugen - Analyse am Beispiel des Porsche 997 Carrera**

**Beitrag von „Albert Motorsport“ vom 5. Mai 2026, 18:15**

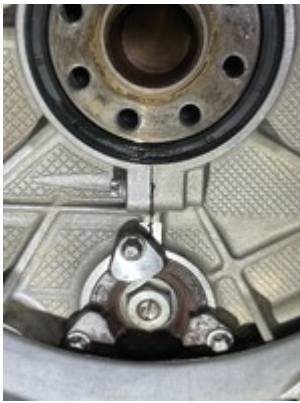
Ein häufiger Defekt beim 997 Carrera ist der undichte Kurbelwellensimmerring auf der Motorseite.

- Öls Spuren zwischen Motor und Getriebe
- Tropfender Ölverlust im Stand
- Ölgeruch bei heißem Motor
- In schweren Fällen: Kupplungsprobleme durch Ölverunreinigung
