Lackieren von Sicht - Carbon

Beitrag von „Albert Motorsport“ vom 6. Mai 2022, 10:45

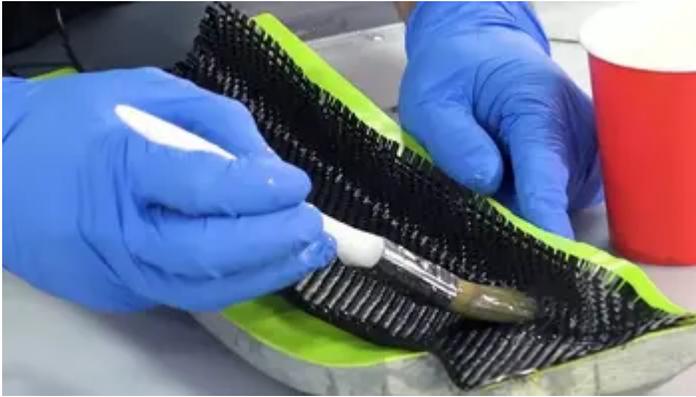
Sein Lackierer teilt ihm nun mit, dass aufgrund der erkennbaren Poren, ein Materialfehler vorliegen würde. (siehe Bild)

auf dem Bild erkenne ich die Carbon Oberfläche so, wie sie aus der Form nach der Produktion im [#Handlaminat](#) heraus kommt.

Bei diesen von Hand hergestellten Teilen kommt es bei der Herstellung regelmäßig dazu, dass auf der Innenseite, die Seite die der Form zugewandt ist, marginale Poren, die aus mikrofeinen Luftporen bestehen, auf der Oberfläche erkennbar sind. Dieser Umstand ist bei Handlaminat nicht zu vermeiden.

Im Resümee bleibt festzustellen, dass die aufgezeigten Poren im Roh-Laminat weder einen Mangel noch einen Materialfehler darstellen, sondern beim [#Handlaminat](#) von [#Carbonmatten](#) produktionsbedingt, und damit nicht zu vermeiden sind.

Je nachdem wie das Material vom Kunden weiter verwendet werden soll, werden diese feinen [#Poren](#) durch den nächsten Arbeitsgang, z.B. durch die Veredelung der Oberfläche mit Klarlack, vollständig beseitigt.
