# Porsche Boxster 986 Motorschaden Wasserschaden Bergxxxx

## **Auftragsumfang:**

### **Schadenumfang:**

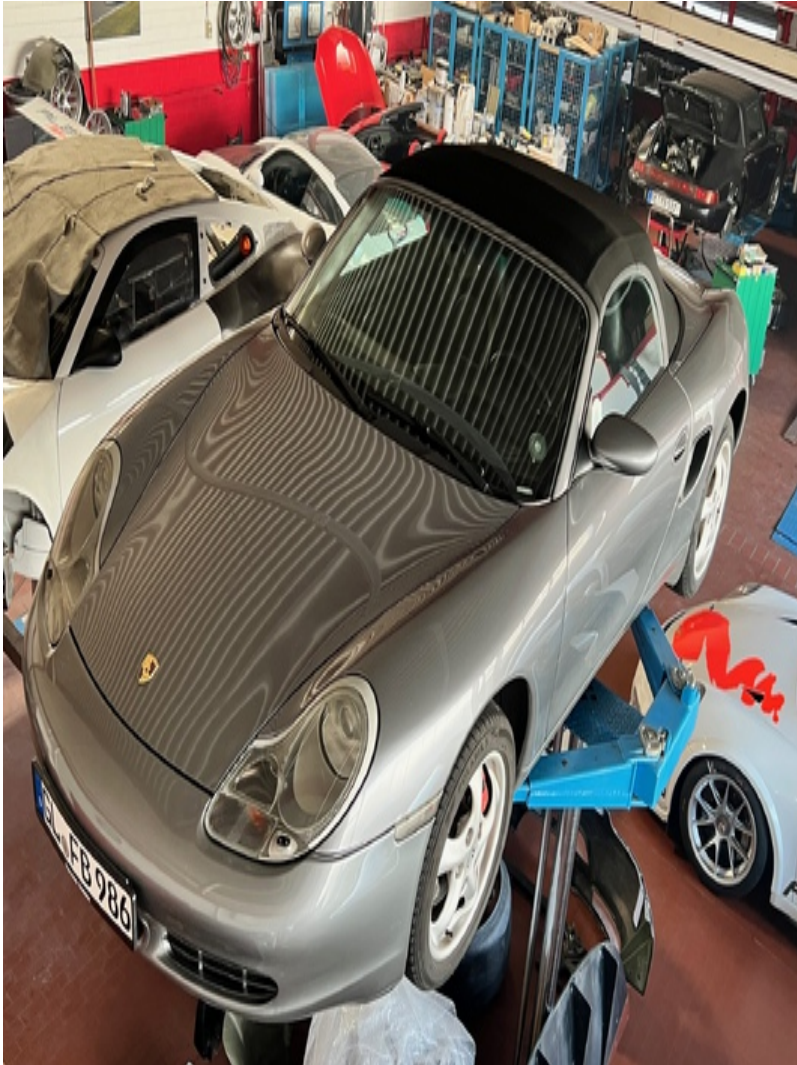
- Öl im Kühlwasser
- Nach näherer Sichtung: Komplettes Kühlsystem voller Emulgat
- Ergebnis der Endoskopie: Wasser innerhalb der Zylinder
- 1. Schadenvermutung; Gerissene Zylinderköpfe

- Öl im Kühlwasser
- Schadenermittlung durchführen
- Zur weiteren Schadenfixierung Motor mit Getriebe ausbauen

- Block vorab endoskopieren, danach Zylinderköpfe demontieren
