# Die Überholung des Ventiltriebes im Porsche Wasserboxermotor

Beitrag von „Albert Motorsport“ vom 1. Juli 2022, 00:46

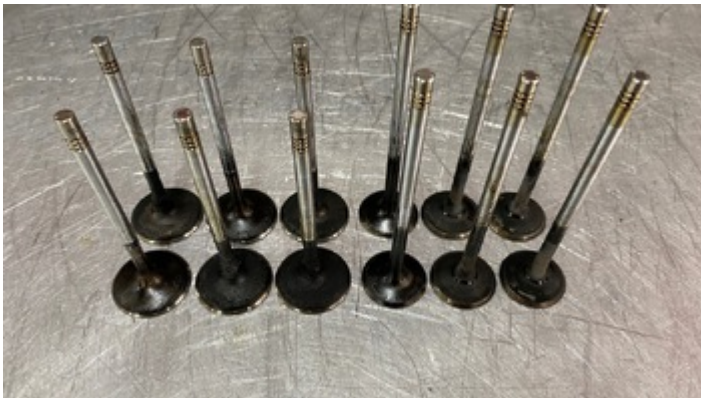
Typischer Zustand von noch brauchbaren Ventilen eines Porsche 996 nach dem Ausbau aus einem Motorschaden mit erst 48 tsd. km..

Wir erkennen hier die durch den Kurzstrecken-Verkehr bedingten [#Verkokungen](#) der [#Ventilteller](#) und unteren [#Ventilschäfte](#).

Diese Verkokungen sind primär Rückstände aus Verbrennungen, Öl, und [#Kraftstoff](#).

Konstruktionsbedingt sind dafür die [#Abgasrückführung](#) sowie die Rückführung der [#Kurbelgehäuseentlüftung](#) verantwortlich, aber auch Kurzstreckenverkehr, dies führt auf Dauer zu Leistungseinbußen und zu unrundem Motorlauf.

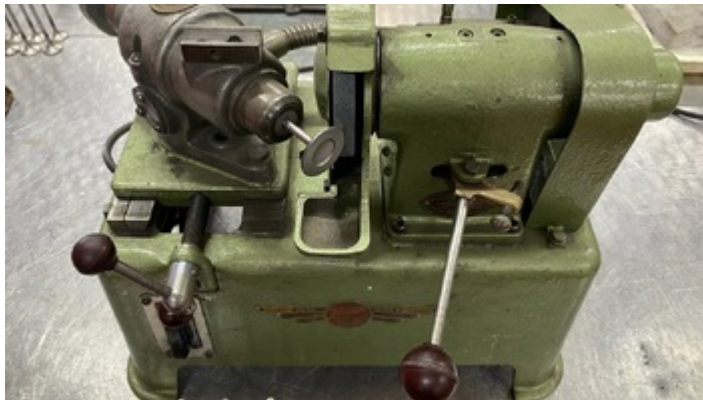
Diese feinen Markierungen entstehen durch mechanische Rückstände auf den Ventiltellern und Ventilsitzen, die sich mit der Zeit dort oft tief eingearbeitet haben.

Porsche Serienfahrzeuge haben werksseitig vorgegebene Winkel, die wir mit unseren Fräsen und Schleifmaschinen originalgetreu nacharbeiten, um so die vorhandenen feinen Markierungen in den Ventil-Dichtflächen zu beseitigen.

Nach dem Schliff der Dichtflächen werden die Ventile den jeweiligen Ventil- [#Führungen](#) und [#Ventilsitzen](#) zugeordnet. Dort findet dann der Feinschliff - Prozess mittels einer speziellen [#Diamant-](#) [#Einschleifpaste](#) statt.

Die beim Schliff mit den Maschinen entstehenden sehr feinen Rillen werden durch das Einschleifen beseitigt. Es sind hinterher leicht raue aber zu 99,9% dichte Flächen vorhanden, die sich bei den ersten Betriebsstunden im Micro-Bereich aufeinander einarbeiten.
