# Die Überholung des Ventiltriebes im Porsche Wasserboxermotor

Beitrag von „Albert Motorsport“ vom 1. Juli 2022, 00:46

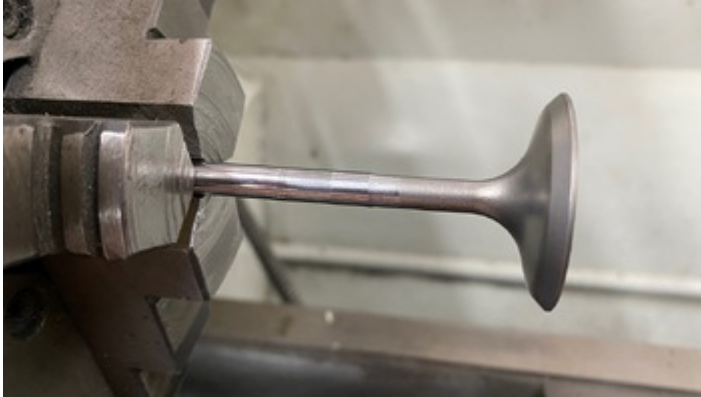
Die Ventile werden von uns im Zuge der Überholung wieder in einen [#Neuzustand](#) versetzt, indem wir zuerst eine grobe mechanische Reinigung vornehmen, dann die Ventile auf [#Rundlauf](#) prüfen und im Anschluss eine Reinigung in unserem großen [#Ultraschallbad](#) durchführen

Durch die Einwirkung von Ultraschall findet kein Materialabtrag statt. Die Ultraschall Schwingungen erzeugen im Reinigungsbad luftleere Bläschen, welche in der Druckphase der Schwingung implodieren. Diese Implosion der Bläschen bezeichnet man als Kavitation.

Die Reinigung erfolgt dadurch, daß sich diese Kavitationsbläschen an der Oberfläche der Ventile festsetzen und durch die entstehende Implosion die vorhandenen Verschmutzungen absprengen. Unterschiedliche Frequenzen erzeugen unterschiedlich große Bläschen.

Dieser Vorgang findet in unserem Gerät millionenfach statt und reinigt so innerhalb kürzester Zeit die Ventile ohne die Oberfläche anzugreifen. Ebenso kann auf den Einsatz aggressiver Reinigungsmittel verzichtet werden.

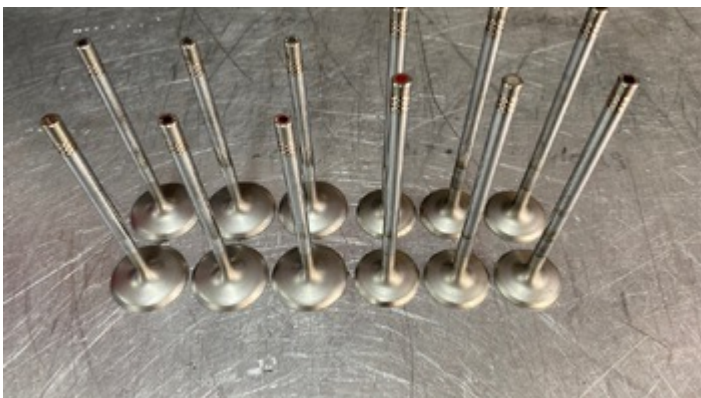
Im Anschluss werden bei uns die [#Ventilteller](#) im sogenannten Shot Peening Verfahren, mit dem auch [#Rotorenblätter](#) von [#Düsenjets](#) behandelt werden, [#hochverdichtet](#).

Das Ergebnis sind Ventile, die seitens der [#Oberflächengüte](#) mit: "besser als neu" zu bezeichnen sind.

Durch unsere Behandlung werden die bei der [#Ventilfertigung](#) entstandenen Mikro-Markierungen auf den Ventiltellern und die durch Reibschweißung angebrachten Ventilschäften, durch das Mikro-Verschmieden unserer Shot-Peening Anlage hochverdichtet, die Flächen geglättet, um so der Kerbwirkung entgegen zu wirken.
